UNIVERSIDADE DO MINHO

Tese de Dissertação de Mestrado

CONJUNTOS RETABULARES EM MADEIRA
- TECNOLOGIAS DE CONSTRUÇÃO E PRINCÍPIOS REGENTES DE
REABILITAÇÃO

Abril 2009

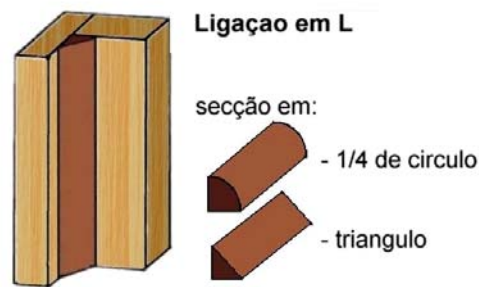
Duma forma geral estamos perante um esquema construtivo em panos lisos e rectilíneos, de formas simplificadas e rectangulares, com uso a simples “ligações em L”, usadas nos conjuntos Maneiristas. Na adaptação à actual técnica construtiva, e uma vez que o conjunto se apresenta com uma maior dimensão, estas ligações aparecem reforçadas por secções de madeira em $\frac{1}{4}$ de círculo ou em triângulo, com intuito de lhes conferir um maior poder de suporte e resistência (fig. 139).

Figura 139 – "Ligações em L" com reforço

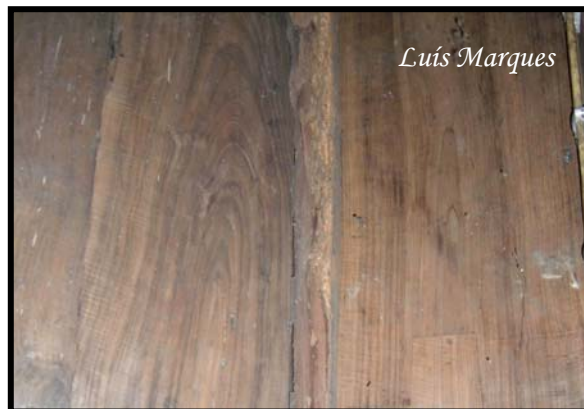
Na figura seguinte, representa-se em imagem real, o tipo de "ligação em L", mais usada neste conjunto retabular, nomeadamente a nível das ligações que comportam a sua base estrutural.

Figura 140 – "Ligação em L", com reforço a secção em 1/4 de círculo

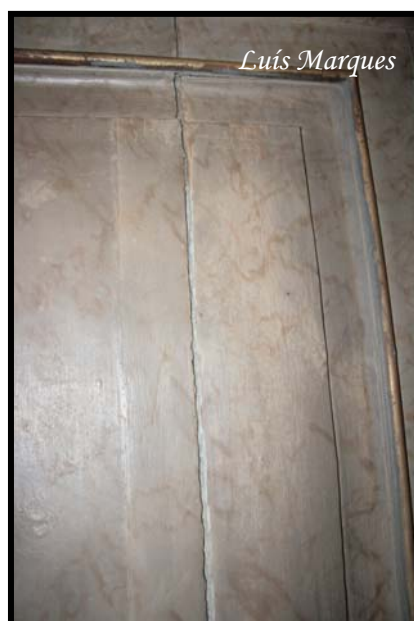
Sob o ponto de vista das peças que compõe os elementos decorativos, sem grande função estrutural, denota-se ainda um menor cuidado no tipo de ligação utilizada. Assim, considera-se que, na maior parte destes casos, as peças são unidas por ligação de madeira a madeira, apenas com aplicação de um adesivo, denotando-se, com o decorrer dos anos, grande abertura e desuniões das peças (fig. 142).

Figura 142 – Pormenor de ligação em destacamento

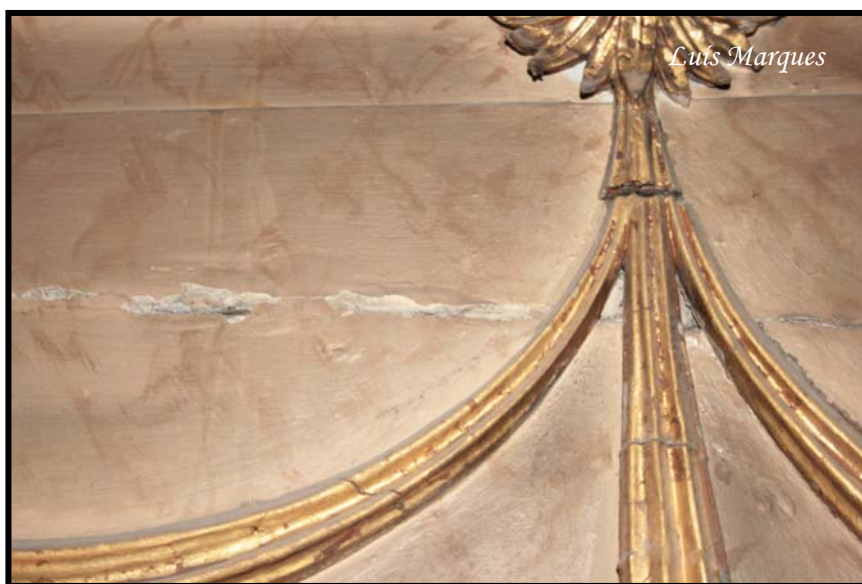
Em relação aos elementos decorativos, a técnica usada é a da aplicação em superfície lisa. Por outras palavras, a produção de talha é feita à parte, e só depois aplicada em alto-relevo, mas não esculpido na própria peça (pág. 143), situação que por vezes traz também alguns problemas a nível de destacamentos²².

Figura 143 – Pormenor da técnica de talha aplicada

²² O tipo de adesivo utilizado continua a ser o grude, bastante alterável sob condições de elevada humidade.

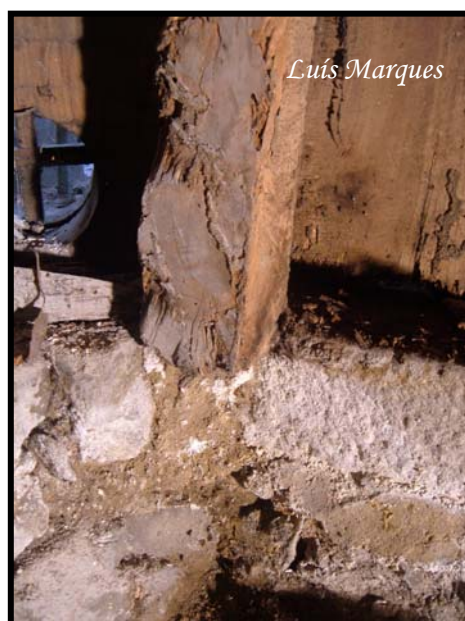
Por último, o tipo de sustentação deste conjunto, continua a ser executado com recurso a barrotagem em ligação à alvenaria e, a nível da base, com aplicação de barrotes de suporte, com base assente na laje do solo, provocando também algumas problemáticas conservativas.

Figura 144 – Barrote de suporte aplicado ao solo

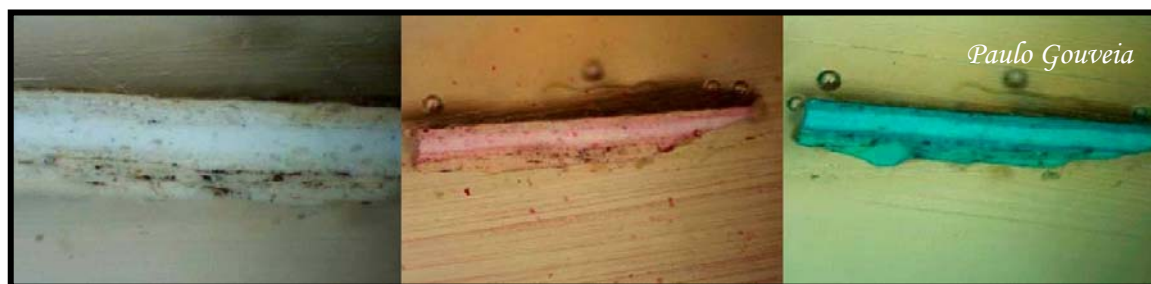
**Figura 148 – Amostra foto normal / Teste de identificação de substâncias proteicas (fucsina acida)
/ Teste de identificação de substâncias oleicas (Malaquite verde)**

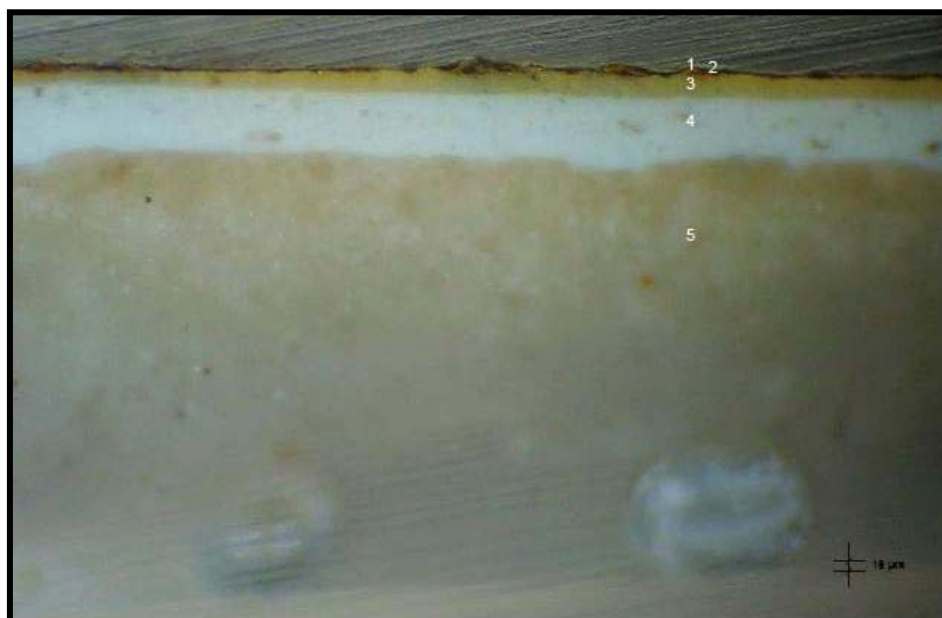
Figura 150 – Microfotografia do corte estratigráfico (Ampliação 100X)

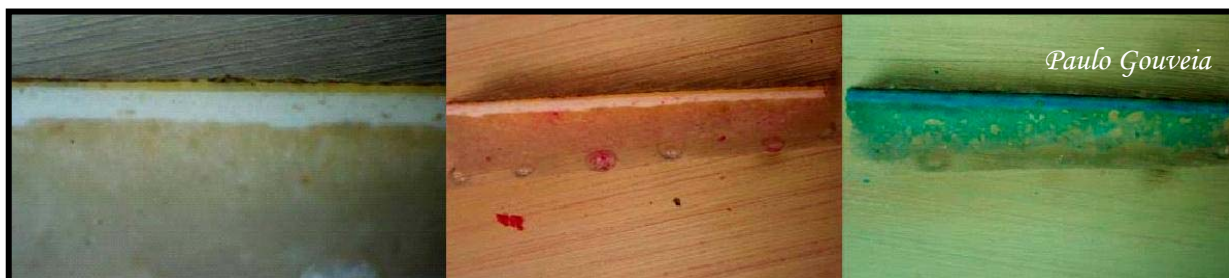
Figura 151 – Amostra foto normal / Teste de identificação de substâncias proteicas (fucsina acida) / Teste de identificação de substâncias oleicas (Malaquite verde)

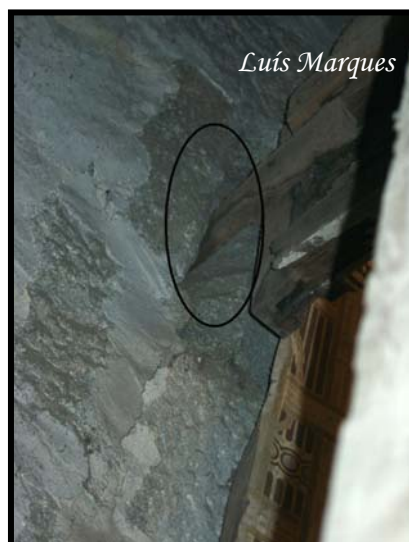
Em relação aos esquemas de sustentação são de comum identidade a todos os estilos, suporte com ligação à alvenaria dos edifícios, com utilização de sistema de barrotagem cravada e ajustada com conjuntos de cunhas de madeira.

Figura 156 – Ligações de sustentação à alvenaria – Caso prático da estrutura de um conjunto de estilo Barroco Nacional

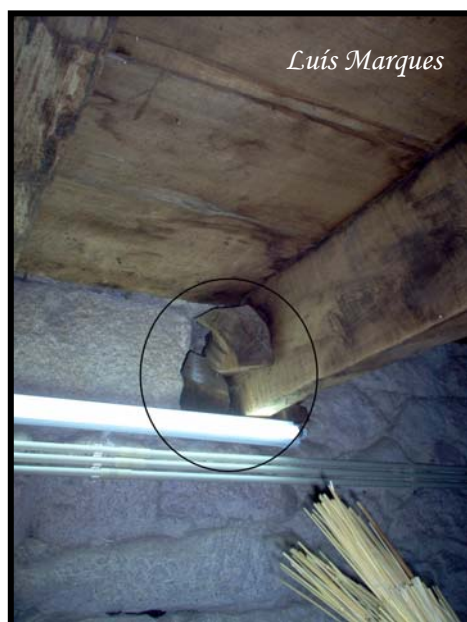
Figura 157 Ligações de sustentação à alvenaria – Caso prático da estrutura de um conjunto de estilo Barroco Joanino

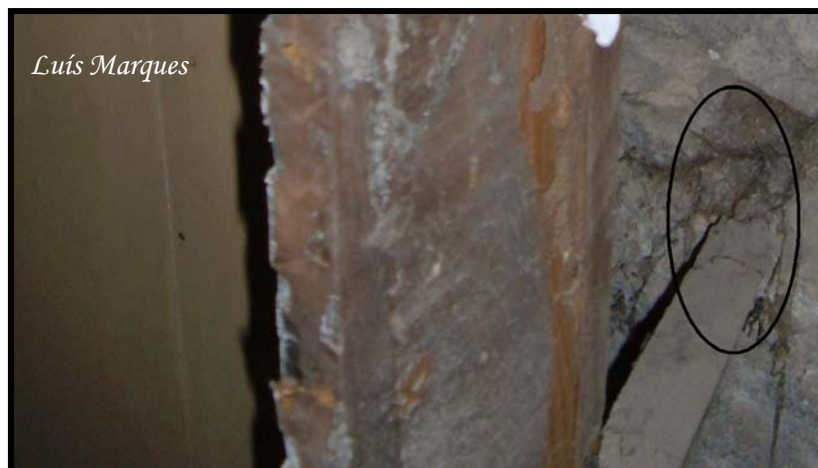
Figura 158 – Ligações de sustentação à alvenaria – Caso prático da estrutura de um conjunto de estilo Rocóco

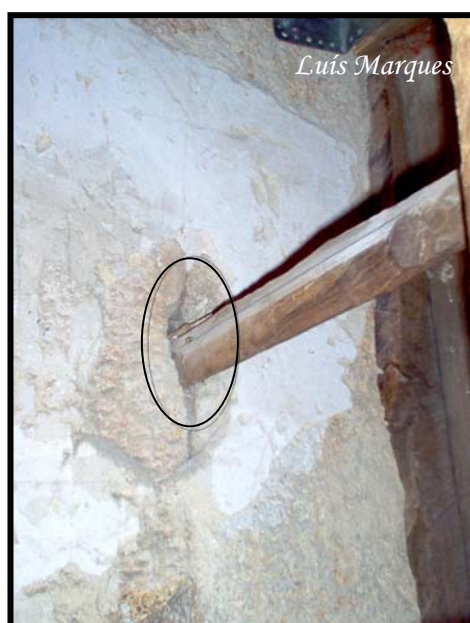
Figura 159 – Ligações de sustentação à alvenaria – Caso prático da estrutura de um conjunto de estilo Neoclássico

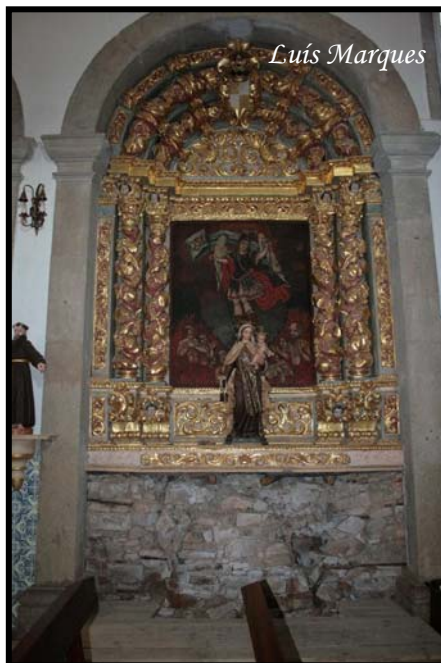
Relativamente à configuração construtiva, considera-se, dentro das várias épocas e estilos, os de esquema adoçado às paredes dos edifícios, sem acesso ao seu tardo, casos também, em que são embutidos em arcos de pedra, constituintes da própria construção. Nestes casos, por razões óbvias, as patologias são mais evidentes

**Figura 160 – Retábulo lateral ao corpo da igreja, adorado à alvenaria e embutido em arco de pedra
– Caso prático de um exemplar de estilo Barroco Nacional**

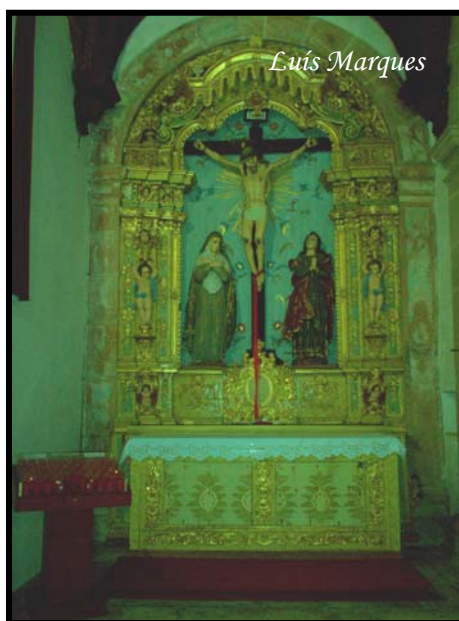
Figura 161 – Retábulo colateral ao corpo da igreja, adorado à alvenaria e embutido em arco de pedra pintado – Caso prático de um exemplar de estilo Barroco Joanino

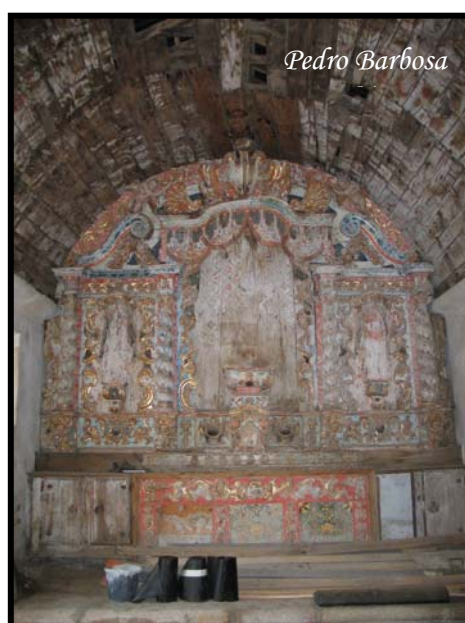
Os esquemas mais comuns são os das construções em “caixa”, com profundidade ao pano do fundo do edifício, geralmente da capela-mor, possibilitando assim o acesso ao tardo do retábulo e a toda a sua estrutura de suporte e sustentação.

Estes exemplares, que aparecem mais inicialmente na época Barroca, possibilitavam ainda o acesso ao camarim e consequentemente ao trono, patamar superior ao piso térreo, geralmente localizado ao centro da construção. Esse acesso era feito por via de uma ou mais escadas laterais, colocadas no interior do conjunto.

Figura 162 – Retábulo da capela-mor em “caixa”, com acessos laterais – Caso prático de um exemplar de estilo Barroco Joanino

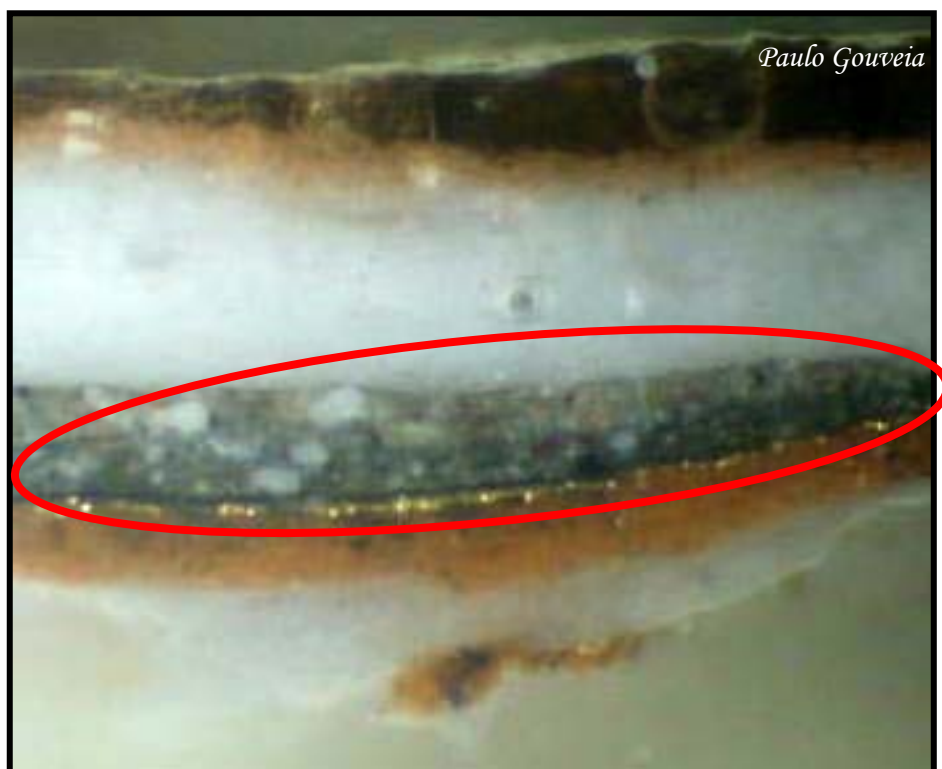
Com intuito de comprovar materiais subjacentes, poderá ser feita a recolha de algumas amostras e consequente análise física das camadas estratigráficas, permitindo saber se houve ou não intervenção ou alteração das superfícies cromáticas, efectuando-se assim um estudo exaustivo da obra.

Figura 163 – Camada decorativa – Exame Físico – Análise Estratigráfica

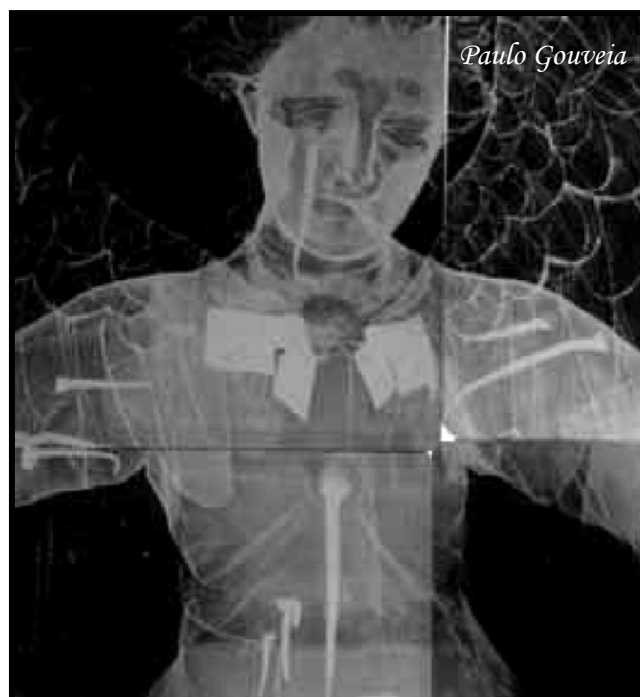
Figura 164 – Suporte – Exame Físico – Rx Análise da estrutura interna de imagem pertencente a um retábulo

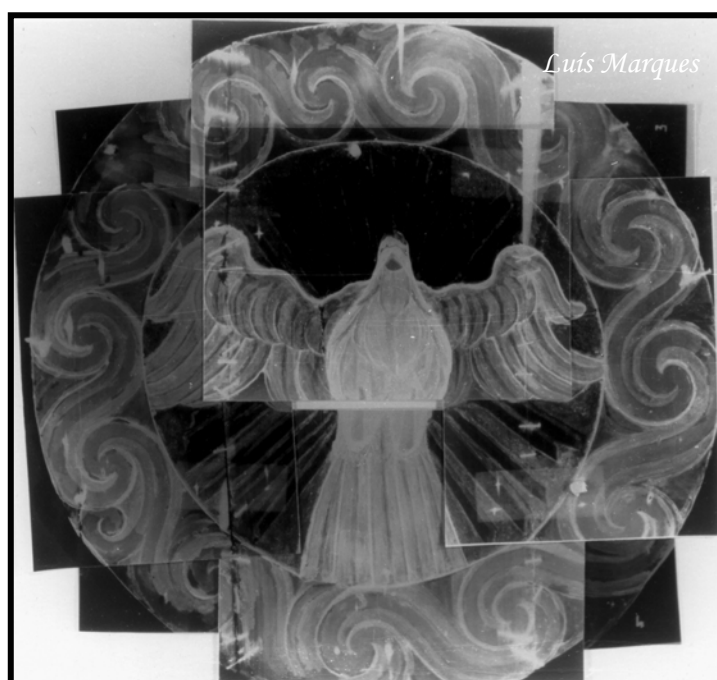
Figura 165 – Suporte – Exame físico – Rx - peça pertencente a um conjunto retabular

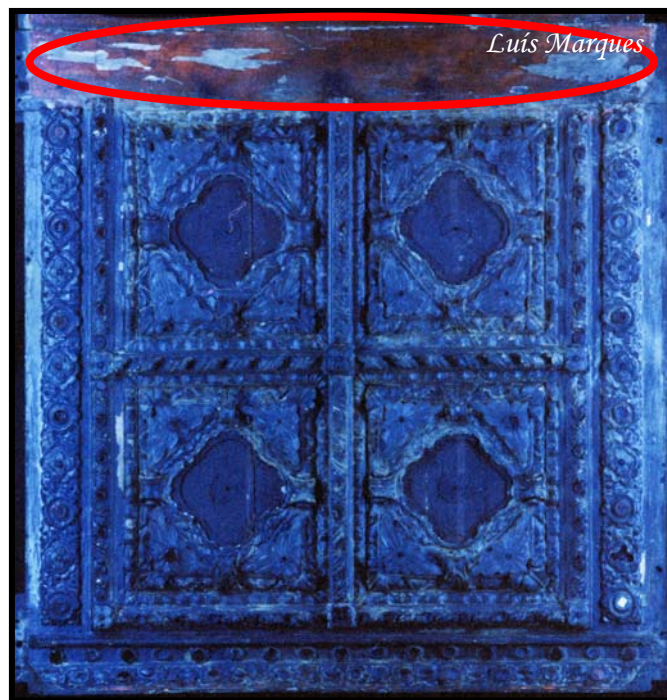
Figura 166 – Camada Decorativa – Exame físico – Fotografia U. Violeta
